専門家による丁寧な耐震診断・設計で、工事の規模と予算を大幅に削減 管理組合のニーズや悩みに応える 秀でたセカンドオピニオン

数値だけの耐震設計の問題解決を図る

詳細な診断で的確な耐震補強

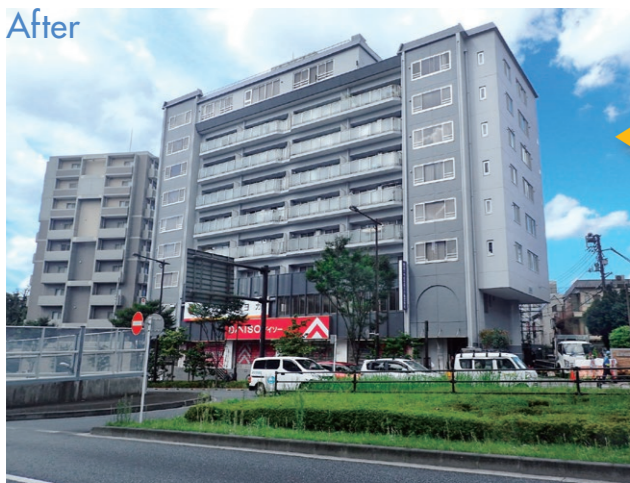
地上9階/地下1階建てのFマンション。1階に耐震壁を設置し、屋上にあった受水槽を撤去、外壁のひび割れ等を補修し、同時並行した大規模修繕工事で新たに塗装した後は、外観的にはほとんど変わらないもののイメージは大きくリフレッシュされた

耐力が高いことが判明しました。そこで、1階部分に耐震壁を1枚入れ、屋上にある受水槽を撤去し、外壁のひび割れ等を補修することで、耐震の基準となるIs値0.6以上を確保することができたのです」

同社の耐震設計で、1階スペースが狭くなることもなく、テナントの補償の問題も回避されたため、計画は再開した。耐震補強工事は、新日本リフォームが担当。結果的に費用は当初の3分の1に削減され、テナントも営業を止めることなく、工事は無事に完了したという。

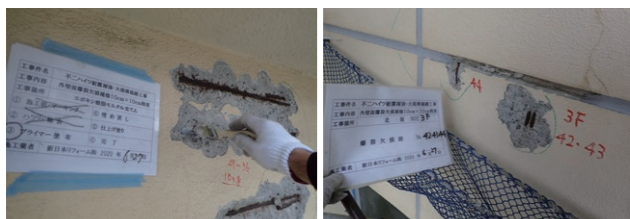
建物全体で行われたひび割れ補修工事

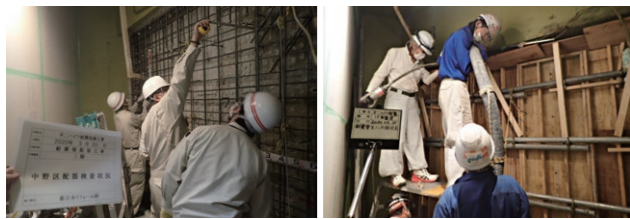
1階での耐震壁設置工事
